## POROČILO SNEMANJA KANALIZACIJE

Št.: PSK096\_11

**Objekt:** Kanalizacijski sistem v Mestni občini Murska Sobota  
➤ **Severni kolektor Murska Sobota**  
• Od Zbirnega jaška Z.J.(P66) do Jaška 63(P1)

## SEVERNI KOLEKTOR MURSKA SOBOTA

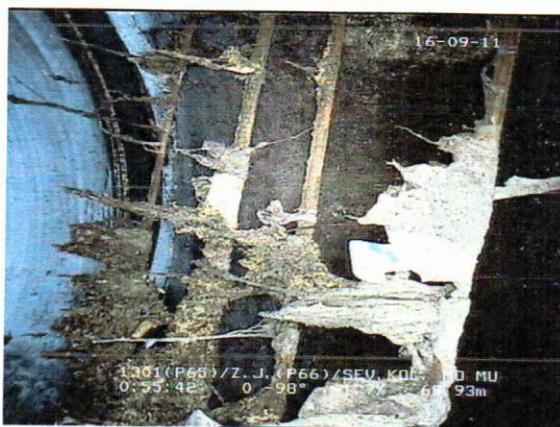
- [1301\(P65\)→Zbirni jašek\(P66\)](#)
  - Ovalnost cevi na dolžini 2,47 m
  - Deformirana cev, spodaj od pozicije 6 do 7 na dolžini 4,04 m
  - Ovalnost cevi na dolžini 20,00 m
  - Deformirana cev, zgoraj od pozicije 10 do 2 na dolžini 58,05 m
  - Zamašen priključek zgoraj na dolžini 60,18 m
  - Deformirana cev, zgoraj od pozicije 9 do 2 na dolžini 61,41 m
  - Deformirana cev, desno od pozicije 6 do 2 na dolžini 63,43 m
  - Mehanska poškodba cevi, zgoraj od pozicije 10 do 2 na dolžini 68,50 m
  - Vidna armatura skozi cev na dolžini 69,93 m
  - Usedline v zbirnem jašku

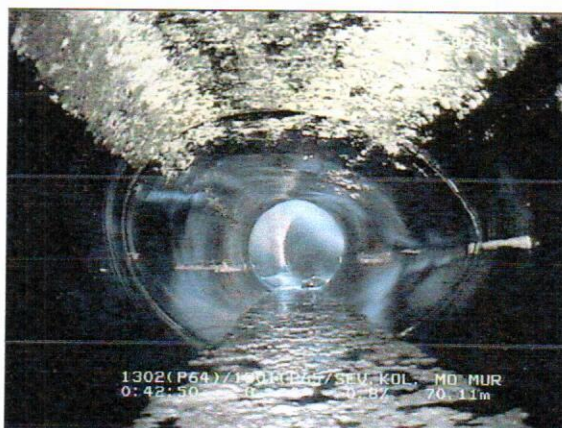
- [1302\(P64\)→1301\(P65\)](#)
  - Razpoka, prečna, levo od pozicije 6 do 8 na dolžini 36,63 m,
  - Razpoka, prečna, spodaj od pozicije 4 do 8 na dolžini 48,32 m

- Ovalnost cevi na dolžini 70,11 m

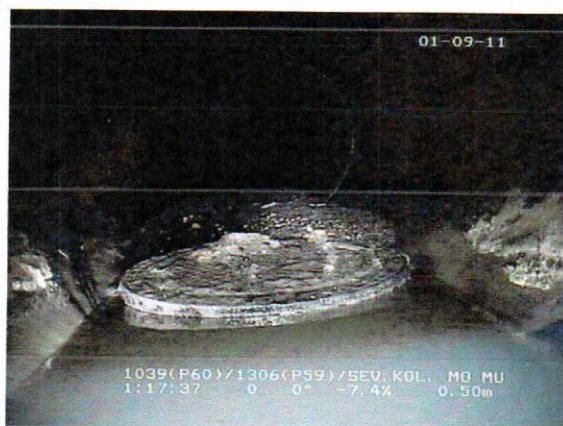
- Ovira, strjeni material v cevovodu na dolžini 5,76 m
- [1039\(P60\)→1306\(P59\)](#)
  - Ovira, litoželezni pokrov jaška v cevovodu na dolžini 0,50 m
  - Ovira, strjeni material v cevovodu na dolžini 0,89 m

- Voda stoji v cevovodu-cca. 15 cm na dolžini 9,75 m
  - Ovira, strjeni material v cevovodu na dolžini 27,67 m
  - Voda stoji v cevovodu-cca. 25 cm na dolžini 39,32 m

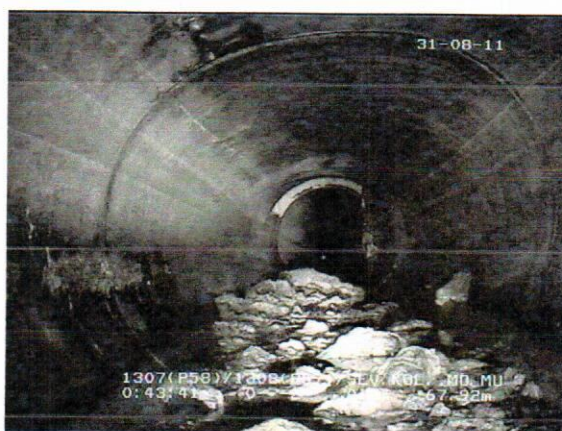
- [1307\(P58\)→1306\(P59\)](#)
  - Ovira, strjeni material v jašku 1307(P58)
  - Ovira, strjeni material v cevovodu na dolžini 33,82 m

- Deformirana cev, zgoraj od pozicije 11 do 1 na dolžini 38,92 m
- Voda stoji v cevovodu-cca. 25 cm na dolžini 67,41 m
- Deformirana cev, zgoraj od pozicije 10 do 2 na dolžini 74,29 m
- Vidne razpoke v jašku 1306(P59)
- [1308\(P57\)→1307\(P58\)](#)
  - Ovira, strjeni material v jašku 1308(P57)
  - Ovira, strjeni mat. v cevovodu-kamera ne gre naprej na dolžini 0,11 m
- [1307\(P58\)→1308\(P57\)](#) Pregled iz druge strani
  - Ovira, strjeni material v cevovodu na dolžini 7,21 m
  - Deformirana cev, zgoraj od pozicije 11 do 2 na dolžini 7,73 m
  - Ovira, strjeni material(vidna zemlja) v cevovodu na dolžini 15,20 m
  - Prečna razpoka, vidna vlaga – levo na dolžini 41,60 m
  - Ovira, strjeni material v cevovodu na dolžini 50,25 m
  - Ovira, strjeni material, kamenje v cevovodu-kamera ne gre naprej na dolžini 67,92 m

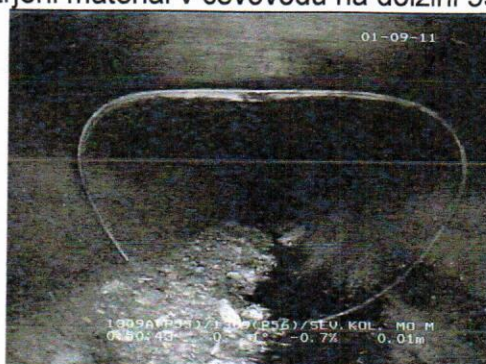
- [1308\(P57\)→1309\(P56\)](#)
  - Deformirana cev, zgoraj od pozicije 11 do 1 na dolžini 3,73 m
  - Ovira, strjeni material v cevovodu na dolžini 4,70 m
  - Ovira, strjeni material v cevovodu na dolžini 23,09 m
  - Deformirana cev, zgoraj od pozicije 10 do 2 na dolžini 33,87 m
  - Ovira, strjeni material v cevovodu na dolžini 40,77 m
  - Ovira, strjeni material v cevovodu na dolžini 53,51 m
- [1309A\(P55\)→1309\(P56\)](#)
  - Deformirana cev, zgoraj od pozicije 9 do 3 na dolžini 0,00 m
  - Ovira, strjeni material v cevovodu na dolžini 0,00 m
  - Ovira, strjeni material v cevovodu na dolžini 16,16 m
  - Deformirana cev, zgoraj od pozicije 10 do 2 na dolžini 36,35 m
  - Prečna razpoka, vidna zemlja – zgoraj na dolžini 38,37 m
  - Deformirana cev, zgoraj od pozicije 11 do 2 na dolžini 41,87 m
  - Ovira, strjeni material v cevovodu na dolžini 53,09 m

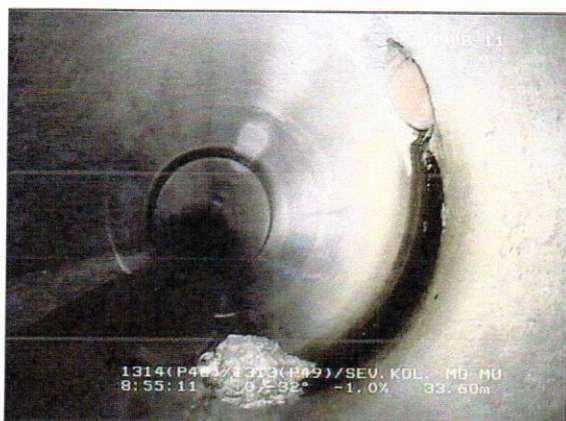
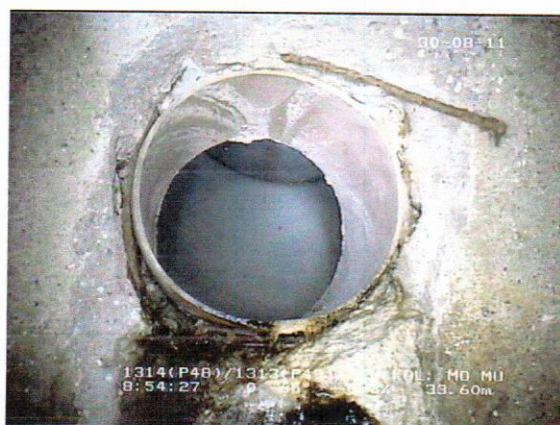
- Netesen cevni spoj, doteka voda, desno na dolžini 60,18 m
  - Ovira, strjeni material v cevovodu na dolžini 63,55 m
  - Ovira, kamenje, kamera ne gre naprej na dolžini 65,77 m

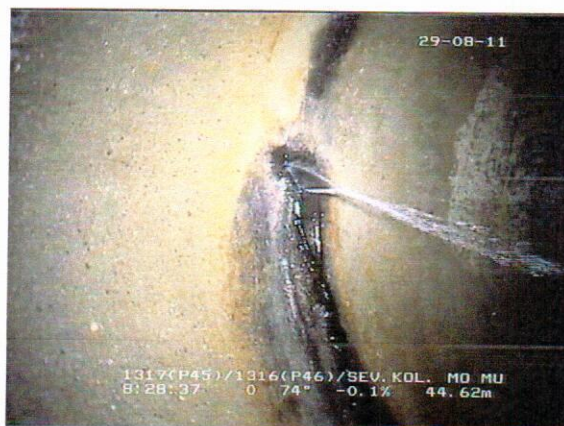
- Ovira, strjeni material, opeka v cevovodu, kamera ne gre naprej, pregled bo opravljen iz druge strani na dolžini 69,79 m

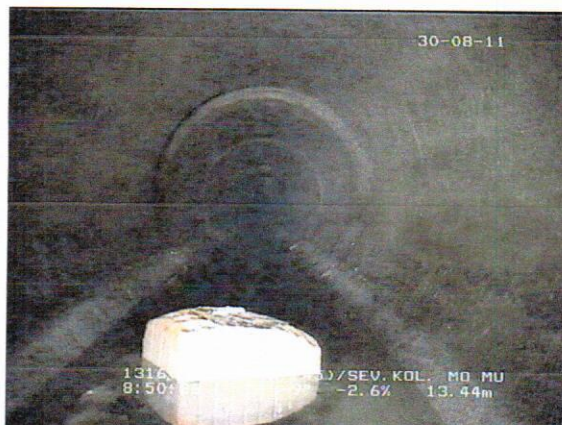
- 1316(P46)→1317(P45) Pregled iz druge strani
  - Ovira, strjeni material, opeka v cevovodu, kamera ne gre naprej, na dolžini 13,44 m

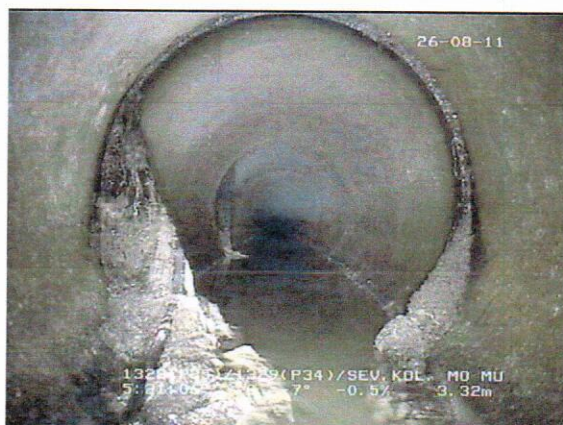
- Razpoka, vzdolžna, vidna vlaga, zgoraj na dolžini 52,36 m
- Netesen cevni spoj, doteka voda, desno, tesnilo izven ležišča na dolžini 56,90 m
- Vidne razpoke, vdor vode v jašku 1329(P34)

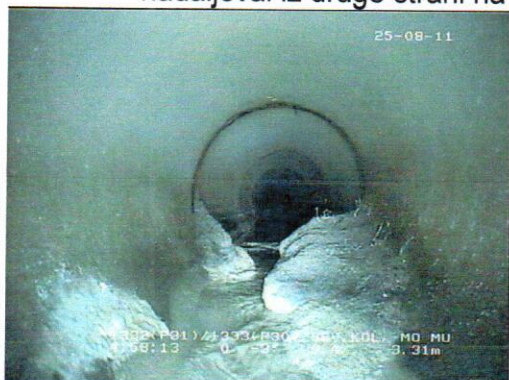
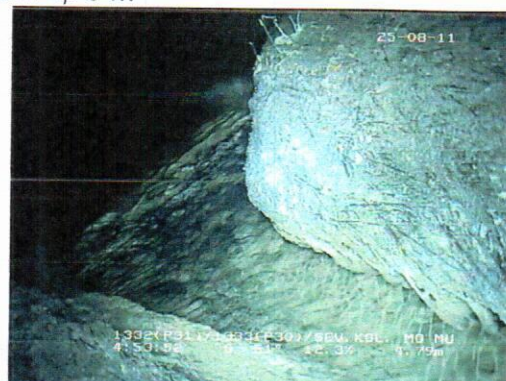
- Ovira, vraščanje korenin spodaj od pozicije 4 do 8 na dolžini 3,31 m
- Ovira, vraščene korenine v cevovodu, kamera gre naprej, pregled se bo nadaljeval iz druge strani na dolžini 4,79 m

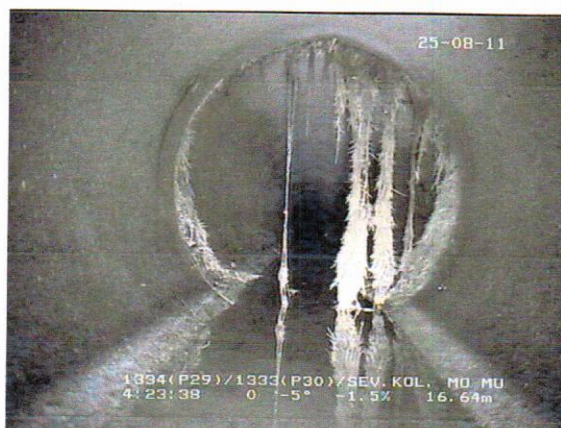
- Razpoka, vzdolžna, vidna vlaga, levo na dolžini 80,29 m
- Razpoka, vzdolžna, vidna vlaga, zgoraj na dolžini 82,84 m
- Vidne razpoke, vdor vode v jašku 1333(P30)

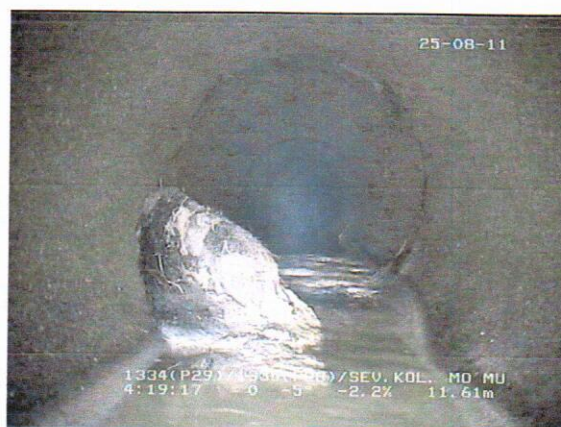
- Ovira, vraščanje korenin, vidna vlaga, zgoraj na dolžini 2,87 m
- Razpoka, vzdolžna, vidna vlaga, levo na dolžini 5,72 m
- Razpoka, vzdolžna, vidna vlaga, levo na dolžini 8,19 m
- Ovira, vraščanje korenin, vidna vlaga, zgoraj na dolžini 10,51 m
- Ovira, vraščanje korenin, vidna vlaga, levo na dolžini 11,61 m
- Netesen cevni spoj, doteka voda, desno na dolžini 12,85 m
- Ovira pretoka, vraščanje korenin, kamera gre naprej, pregled se bo nadaljeval iz druge strani na dolžini 12,85 m

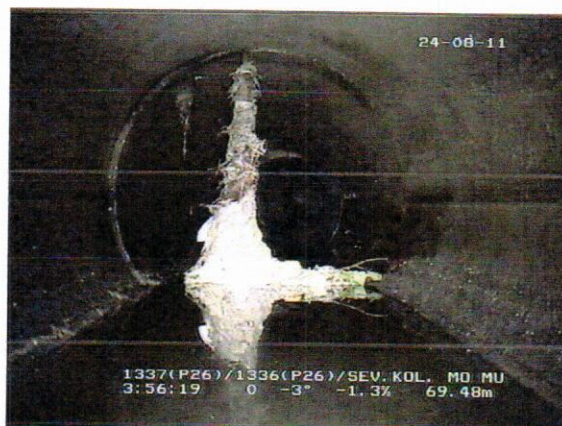
- Razpoka, vzdolžna, vidna vlaga, desno na dolžini 46,67 m
- Ovira, tesnilo izven ležišča – ovira pretok na dolžini 69,48 m
- Netesen cevni spoj, doteka voda, spodaj na dolžini 69,53 m

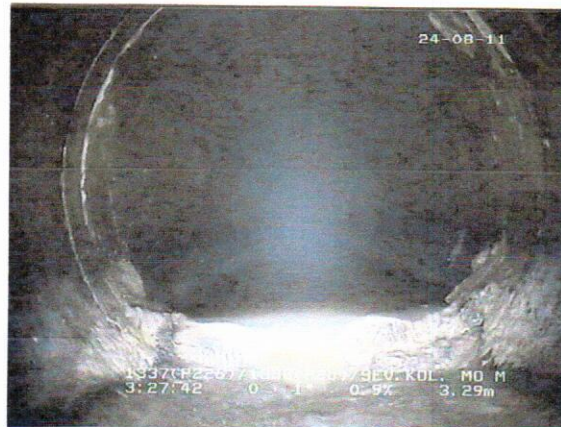
- Ovira, strjeni material na spoju cevi na dolžini 3,29 m
- Netesen cevni spoj, doteka voda, desno na dolžini 10,96 m
- Netesen cevni spoj, doteka voda, desno na dolžini 15,95 m
- Netesen cevni spoj, doteka voda, desno na dolžini 18,82 m
- Netesen cevni spoj, doteka voda, desno na dolžini 23,69 m
- Ovira, vraščanje korenin, zgoraj na dolžini 31,34 m
- Razpoka, vzdolžna, vidna vlaga, zgoraj na dolžini 35,56 m
- Netesen cevni spoj, vidna vlaga, zgoraj na dolžini 36,22 m
- Netesen cevni spoj, vidna vlaga, levo na dolžini 38,82 m
- Netesen stena cevi, doteka voda, levo na dolžini 41,63 m
- Netesen cevni spoj, doteka voda, levo na dolžini 44,13 m
- Ovira, strjeni material v cevovodu na dolžini 52,61 m
- Razpoka, prečna, vidna vlaga, desno na dolžini 54,02 m
- Razpoka, prečna, vidna vlaga, zgoraj na dolžini 54,82 m
- Razpoka, prečna, vidna vlaga, levo na dolžini 64,44 m

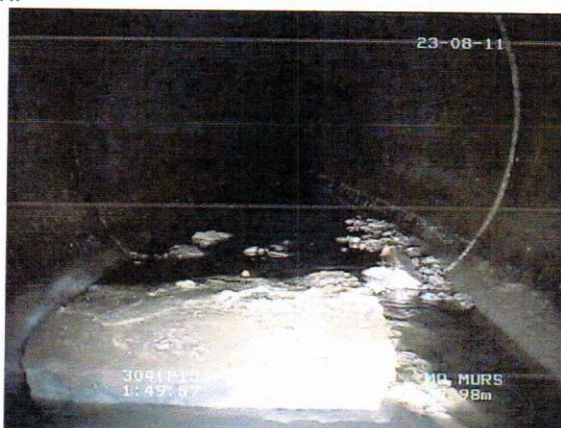
- 304(P15)→565(P14) Pregled iz druge strani
  - Razpoka, prečna, vidna vlaga, desno na dolžini 3,40 m
  - Razpoka, prečna, vidna vlaga, levo na spoju cevi na dolžini 60,1 m
  - Ovira, strjeni material v cevovodu na dolžini 8,57 m
  - Ovira, strjeni material v cevovodu na dolžini 20,46 m
  - Netesen cevni spoj, vidna vlaga, zgoraj, tesnilo izven ležišča na dolžini 31,43 m
  - Ovira, strjeni material v cevovodu na dolžini 32,15 m
  - Ovira, strjeni material v cevovodu na dolžini 35,97 m, konec pregleda iz druge strani

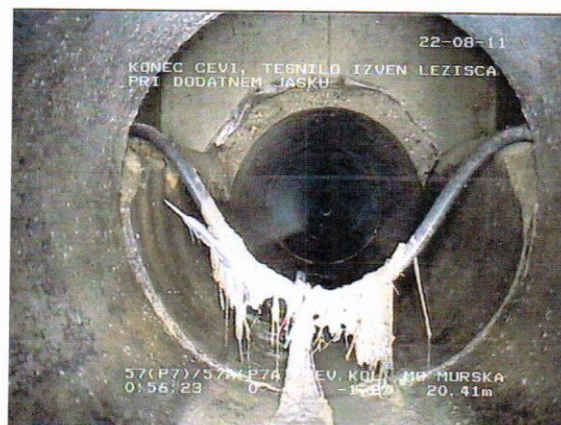
- [57\(P7\)→57a\(P7a\)](#)
  - Tesnilo izven ležišča pri dodatnem jašku P7a na dolžini 20,41 m

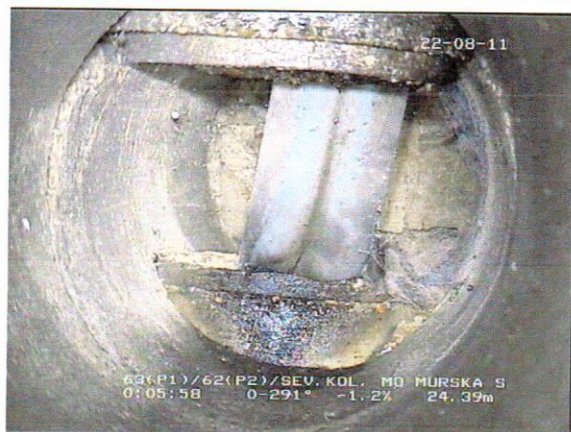
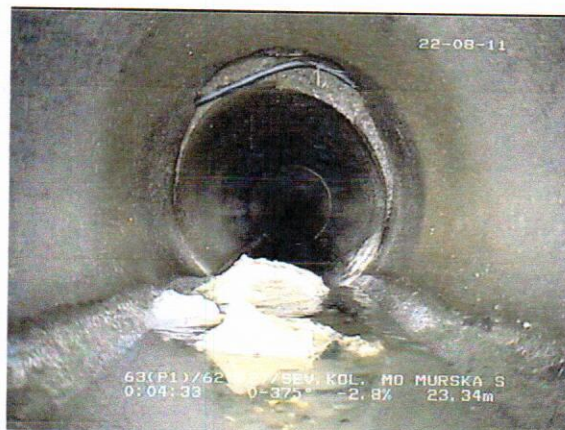
- [57a\(P7a\)→58\(P6\)](#)
  - Brez opaznih pomankljivosti
- [59\(P5\)→58\(P6\)](#)
  - Brez opaznih pomankljivosti
- [60\(P4\)→59\(P5\)](#)
  - Ovira, vraščanje korenin, spodaj na cevem spoju na dolžini 20,28 m
  - Ovira, strjeni material, kamen v cevovodu na dolžini 37,26 m
- [61\(P3\)→60\(P4\)](#)
  - Ovira, strjeni material v cevovodu na dolžini 1,10 m
- [62\(P2\)→61\(P3\)](#)
  - Ovira, strjeni material v cevovodu na dolžini 26,22 m
  - Razpoka na priključku, zgoraj, na vrhu zaprt priključek na dolžini 30,65 m
  - Ovira, strjeni material v cevovodu na dolžini 51,08 m
- [63\(P1\)→62\(P1\)](#)
  - Ovira, strjeni material v cevovodu na dolžini 7,35 m
  - Ovira, strjeni material v cevovodu na dolžini 12,94 m
  - Široki spoj na dolžini 16,92 m
  - Ovira, strjeni material v cevovodu na dolžini 23,34 m

- Razpoka na priključku, vidna zemlja, zgoraj na dolžini 24,39
- Ovira, strjeni material v cevovodu na dolžini 50,13 m
